**Desmantelamiento del sistema de refrigeración de la torre de la central térmica de Puertollano**

# ¡ATENCIÓN! MATERIAS PELIGROSAS PARA DESMONTAR

Deconstruir, a veces, es mucho más complicado que construir. Y si en el proceso están implicados materiales de alto riesgo como el amianto, la dificultad crece. Esto es lo que ocurrió en la central térmica de Puertollano. Un proceso que se desarrolló al ritmo de problema-solución.

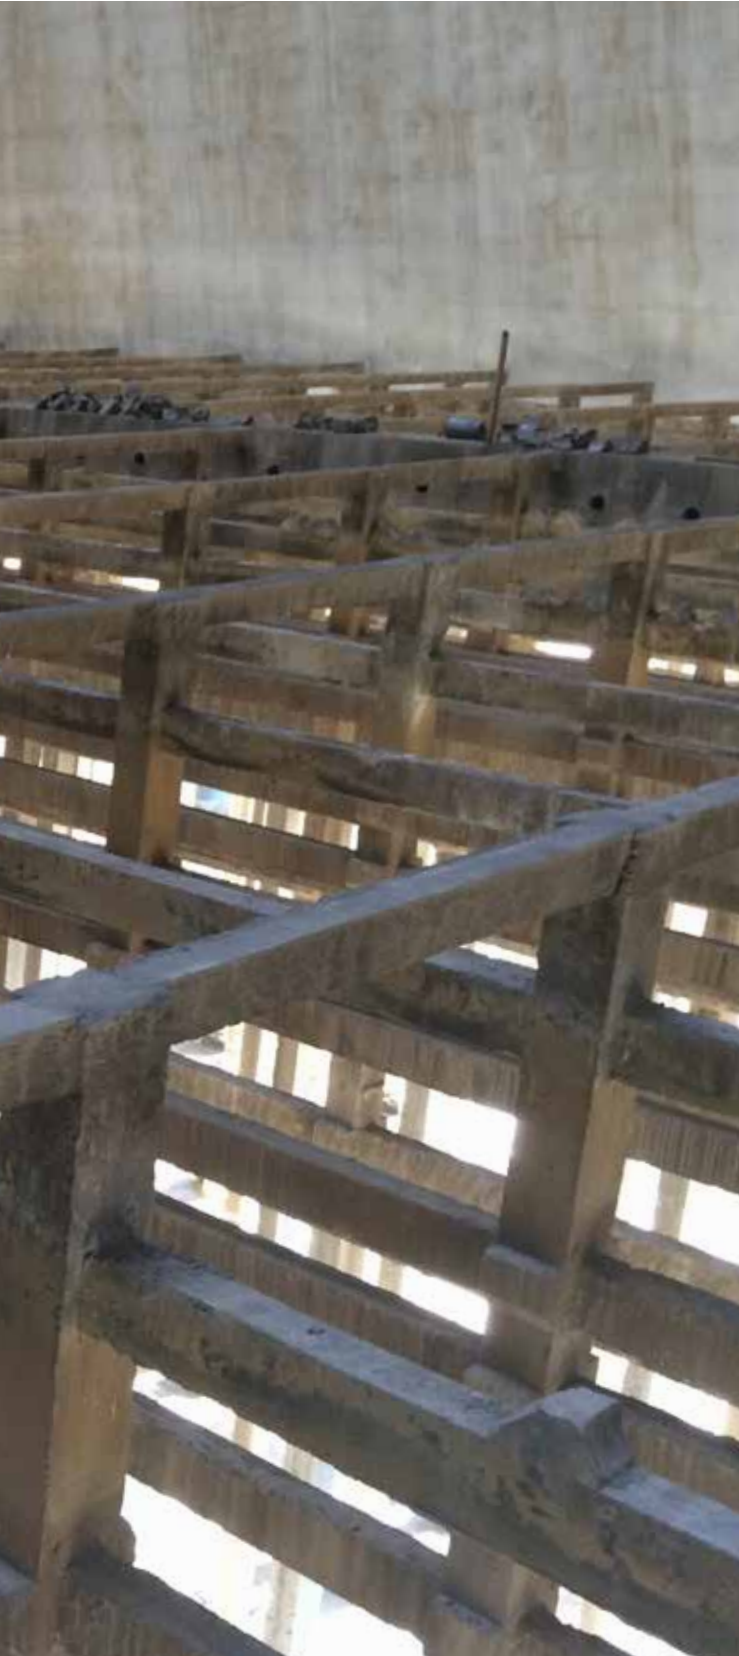
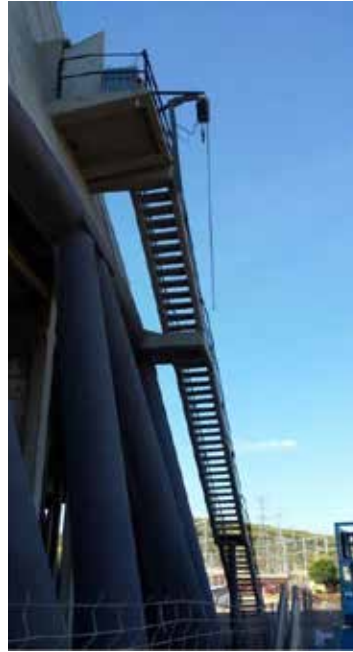
**ACCESO ÚNICO**

A la izquierda, el único acceso existente a la torre, que se dejó para la entrada del personal a la zona de trabajo

**Acceso al interior de la torre.** Inicialmente, la torre solo presentaba una entrada a su interior, a través de una puerta situada a 12 m de altura, a la que se accedía por una escalera. Esta entrada era solo para personal. No estaba diseñada para el paso con maquinaria ni para la evacuación de materiales. Se pensó utilizar esta única entrada a la torre solo para el acceso del personal a la zona de trabajo. En cuanto a los

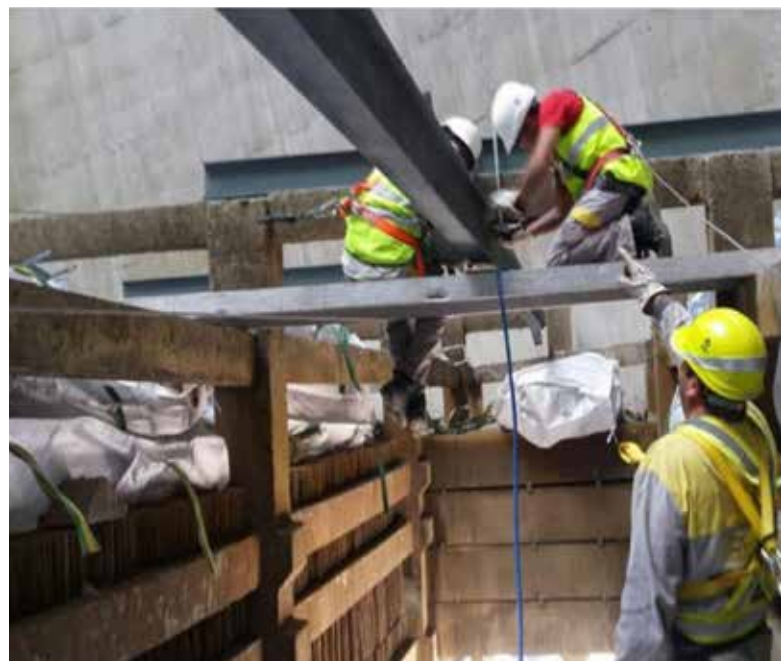
**BUSCANDO SOLUCIONES**

Arriba, montaje de un sistema de carriles guía sobre pilares portantes con polipastos acoplados a modo de puentes grúa para efectuar la evacuación de las placas. Abajo, los trabajadores, cubiertos con las debidas protecciones, entrando a la torre.

idóneo era un sistema de traslación del material de manera mecánica mediante carriles guía sobre los pilares portantes con polipastos acoplados a modo de puentes grúa. En consecuencia, se decidió montar un carril guía por cada tres calles, permitiendo y agilizando el trasiego de las placas y evitando tener que hacerlo de forma manual.

Al mismo tiempo, sobre los carriles guía, los operarios instalaron los polipastos encargados de trasladar las placas o tuberías hacia los huecos de evacuación. Estos polipastos fueron elegidos minuciosamente en función de su velocidad de traslación, elevación y su capacidad de carga. Iban provistos de cabestrantes, que fueron los que portaron las sacas y realizaron su posterior descenso a través de los huecos de evacuación.

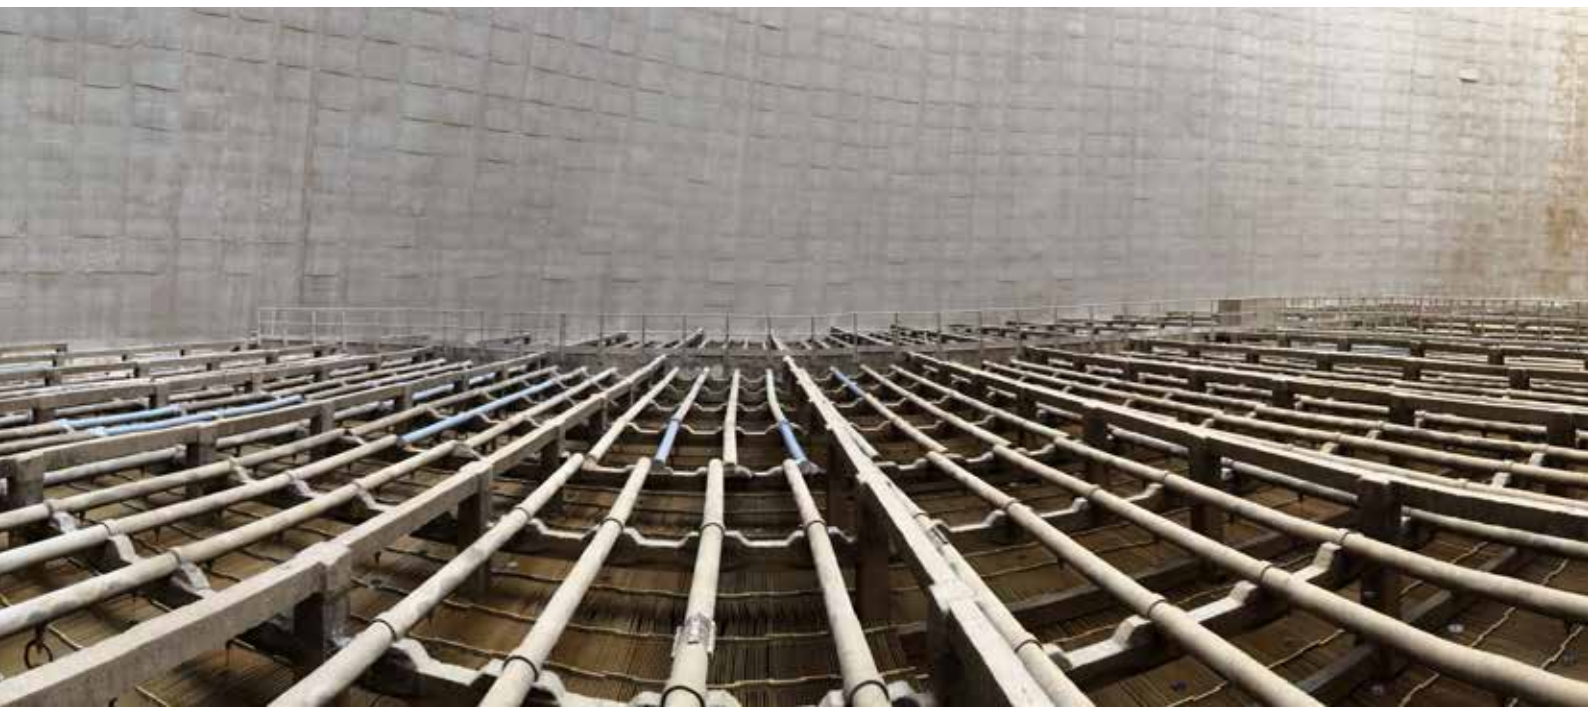
**SEIS NIVELES**

Unas placas colocadas verticalmente en el espacio central de la torre componían una malla de seis niveles o pisos, a través de la cual caía el agua procedente del condensador.

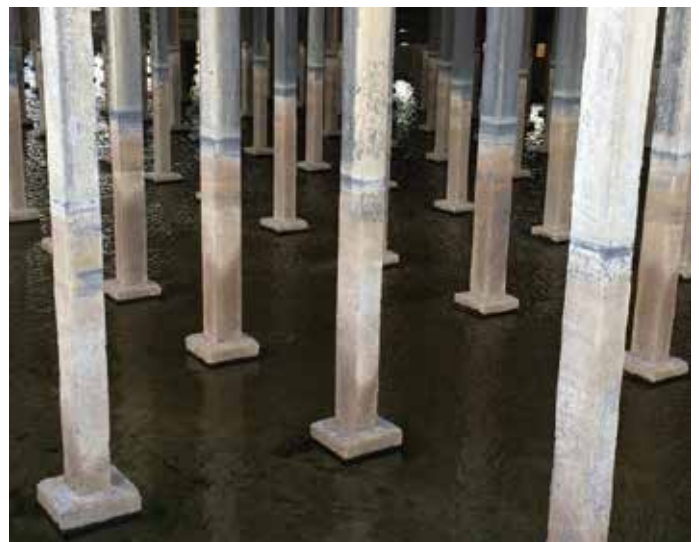
**ESTRUCTURA**

Dado el poco espacio entre algunas diagonales de la estructura de la torre, se decidió que los vehículos circularan en un solo sentido. Era la forma de garantizar la seguridad.

Tras proceder a la comprobación y estudio de la estructura de la torre, se verificó que existía un espacio entre algunas diagonales y la separación de los pilares interiores del foso que permitía introducir un camión y circular dentro del foso en un solo sentido.
